# 南大隅 WF 風車ナセルカバー飛散・損傷事故に関する構造解析\*

A structural analysis for the scattering and damage accident  
of wind turbine nacelle covers in Minami Osumi WF

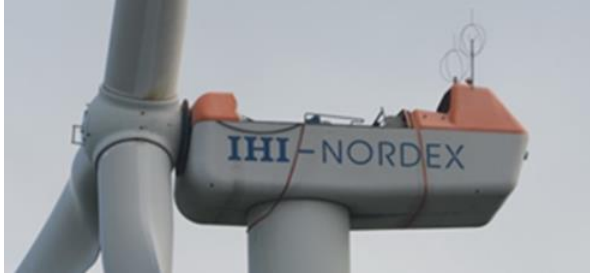
図 3 風車の被害状況

台風の通過に伴い、鹿児島県肝属郡南大隅町にある電源開発株式会社が運営する南大隅ウインドファーム（以下、南大隅 WF）において、風車ナセルカバー飛散・損傷事故が発生した。図 2 に南大隅 WF（根占・佐多発電所）の位置、表 1 に南大隅 WF に設置されている風車の概要、表 2 に風車の損傷箇所を示す。全 20 基の風車のうち、8 基でナセルカバーが飛散、4 基で損傷、3 基でラジエーターカバーが飛散する被害があった。図 3 にナセルカバー被害状況の例を示す。

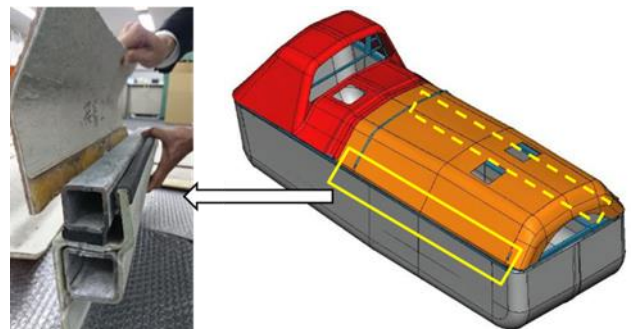
図 10 上カバー下端接着部の剥離

ナセルの可動式上カバーの下端部はフレームと直接接着される設計となっているが、今回の事故では複数の風車においてこの接着部の剥離が生じていた (図 10)。この剥離の影響を加味するため、上カバーとフレームの接着有り・無しの 2 パターンで解析を行った。

きな変形が生じることが定量的に確認された。この結果より、上カバー・フレーム接着部の劣化・剥離が事故の主要因だと考えられる。この劣化・剥離は、メンテナンス時に接着部を補修していれば防ぐことができたと予想される。

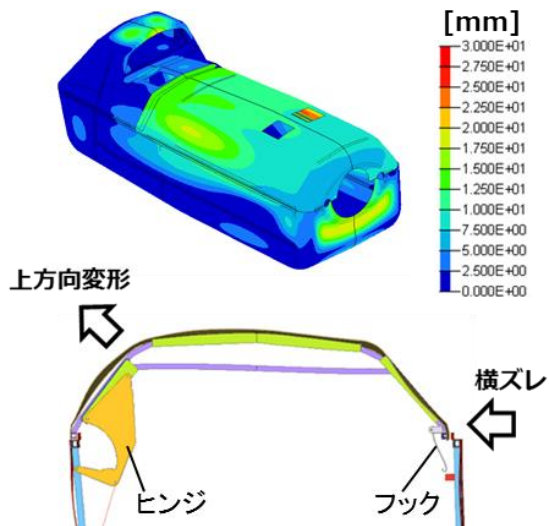
図 11 ナセルカバーの変形（接着有り，倍率 10）

接着有りの場合の、ナセルカバーの変形状態を図 11、ナセルカバー発生応力を図 12 に示す。この場合、フック側でカバーの横ずれが生じるが大きな変形は生じない。カバー横ずれに伴いフックやヒンジ側フレームで高応力が生じるが、カバーでは損傷が生じるような応力は発生していない。

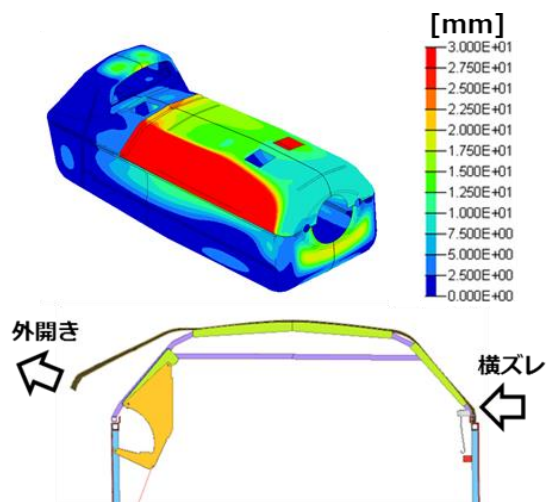
図 13 ナセルカバーの変形（接着無し，倍率 2）

接着無しの場合の、ナセルカバーの変形状態を図 13、ナセルカバー発生応力を図 14 に示す。この場合、カバーのヒンジ側で大きな変形が生じ、フックやヒンジ側フレームで高応力が生じている。また、上カバーにも引張強度を超える力が発生していることがわかる。

以上から、上カバー・フレーム接着部の剥離によってナセルカバーに生じる力が増大し、カバーに大
