南大隅 WF 風車ナセルカバー飛散・損傷事故の 再発防止に向けた強度対策検討*

Study on strength measures for the prevention of recurrence of the scattering and damage accident of wind turbine nacelle covers in Minami Osumi WF

渡辺直登**, 中嶋 智司**, 西尾 宣俊**, 大友 一之***, 永洞 和宏***, 本庄 暢之**

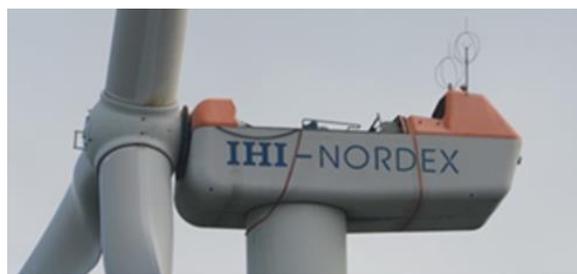
図3 風車の被害状況

2016年9月19日から20日にかけて、台風16号(マラカス)が鹿児島県の大隅半島を直撃した。図1に台風16号の経路を示す。気象庁によると、台風16号は20日午前0時過ぎに大隅半島に上陸し、上陸時の中心気圧955hPa、最大風速40m/sとされている¹⁾。台風の通過に伴い、鹿児島県肝属郡南大隅町にある電源開発株式会社が運営する南大隅ウインドファーム(以下、南大隅WF)において、風車ナセルカバー飛散・損傷事故が発生した。図2に南大隅WF(根占・佐多発電所)の位置、表1に南大隅WFに設置されている風車の概要、表2に風車の損傷箇所を示す。全20基の風車のうち、8基でナセルカバーが飛散、4基で損傷、3基でラジエーターカバーが飛散する被害があった。図3にナセルカバー被害状況の例を示す。

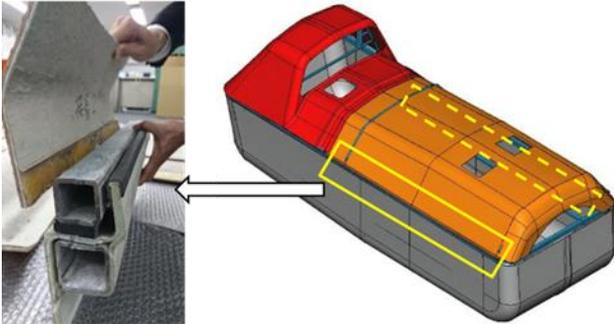
図 4 上カバー下端接着部の剥離

先行研究⁴⁾にて、ナセルの可動式上カバーの下端部とフレームの接着部に剥離が生じていたことが事故原因であることが報告されている(図 4)。また、接着が無い状態ではカバーのヒンジ側で大きな変形が生じ(図 5)、フックやヒンジ側フレームで高応力が生じている。この結果を踏まえて次項のような強度対策を考える。

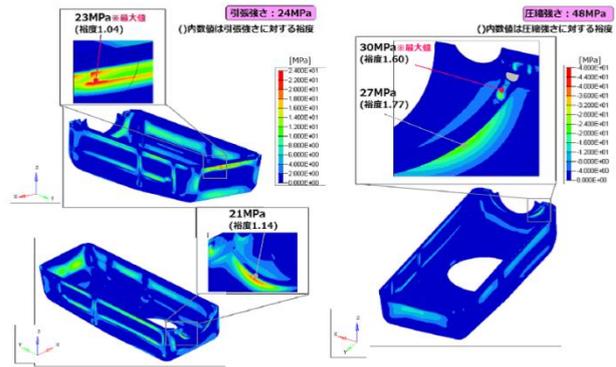
図 12 DLC6.1 (風向+15°) 条件における下カバー応力 (左: 引張応力 右: 圧縮応力)

表 7 に各降伏点に対する構造解析によって得られた最大応力の裕度を示す。構造解析の結果、すべてのケースにおいて新たに製作する上カバーが損傷しないことを確認した。また、下カバーは今回の台風 (DLC7.1 相当) で損傷してないが、DLC6.1 についても損傷しないことを確認した。構造解析で得られた結果の一例として、風速 73.1 m/s, 風向 +15° の

DLC6.1 条件での発生応力図を図 10～図 12 に示す。
