# 南大隅 WF 風車ナセルカバー飛散・損傷事故に関する構造解析\*

A structural analysis for the scattering and damage accident  
of wind turbine nacelle covers in Minami Osumi WF

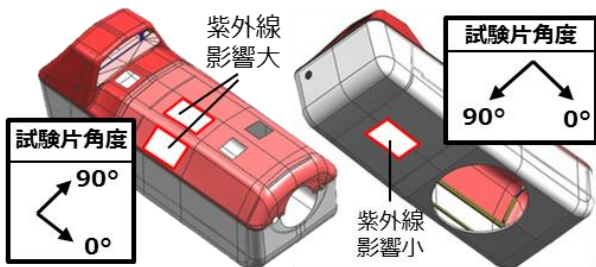
図 4 試験片採取箇所

ナセルカバー材料試験は、紫外線等の経年劣化の影響を加味するため、上カバー、下カバーの両方から試験片を採取した(図 4)。材料強度の方向依存性を考慮し、0、45、90°についてサンプル数 3 (N3) で試験を行った(図 5)。

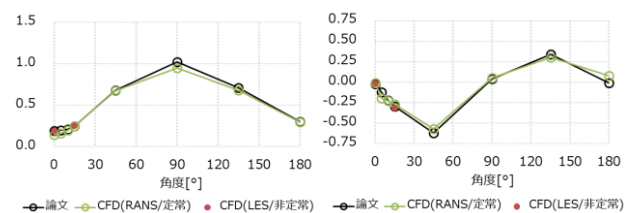
図 6 風洞実験<sup>4)</sup>と CFD による  $C_D$ ,  $C_L$  の比較  
(左:  $C_D$ , 右:  $C_L$ )

図 6 に示すように、抗力係数、揚力係数ともに風洞実験結果に概ね一致している。また、図 7 に示すように、ピーク風圧係数  $C_p$  も風洞実験結果と同様の傾向を示しており、ナセルカバー表面全体の合計和は風洞実験結果の 101.6% と概ね一致している。ただし、図 7 の隅角部や中央部のように、分布状況が異なる部分があり、特に、CFD で低めの  $C_p$  となっている部分については過小評価の恐れがあるので注意を要する。

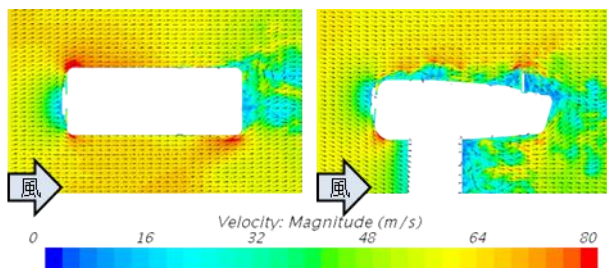
図 8 流速分布

図 8 に流速分布、図 9 に圧力分布を示す。ナセル正面では正圧が発生しているのに対し、隅角部では流れが加速して負圧が発生していることが分かる。
