南大隅 WF 風車ナセルカバー飛散・損傷事故の 再発防止に向けた強度対策検討*

Study on strength measures for the prevention of recurrence of the scattering and damage accident of wind turbine nacelle covers in Minami Osumi WF

渡辺直登**, 中嶋 智司**, 西尾 宣俊**, 大友 一之***, 永洞 和宏***, 本庄 暢之**

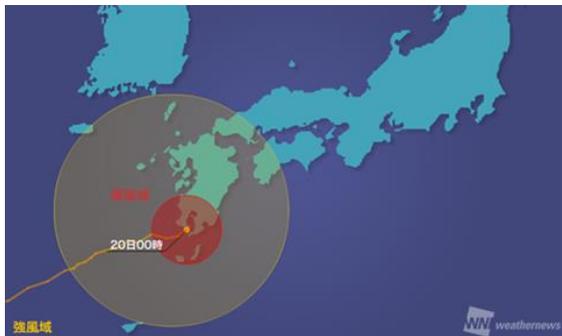
図1 台風16号経路²⁾

2016年9月19日から20日にかけて、台風16号(マラカス)が鹿児島県の大隅半島を直撃した。図1に台風16号の経路を示す。気象庁によると、台風16号は20日午前0時過ぎに大隅半島に上陸し、上陸時の中心気圧955hPa、最大風速40m/sとされている¹⁾。台風の通過に伴い、鹿児島県肝属郡南大隅町にある電源開発株式会社が運営する南大隅ウインドファーム(以下、南大隅WF)において、風車ナセルカバー飛散・損傷事故が発生した。図2に南大隅WF(根占・佐多発電所)の位置、表1に南大隅WFに設置されている風車の概要、表2に風車の損傷箇所を示す。全20基の風車のうち、8基でナセルカバーが飛散、4基で損傷、3基でラジエーターカバーが飛散する被害があった。図3にナセルカバー被害状況の例を示す。
